# 再生アスファルト混合物の曲げ疲労試験における劣化挙動の微視的観察

現在のアスファルト舗装の維持修繕では、損傷程度に応じて事後保全を実施しているが、アスファルト混合物の物性や、ひび割れ等の劣化メカニズムについて明らかでないことが多く存在する。本研究では、アスファルト混合物における亀裂の発生および進展メカニズムの解明を目的として、新規および再生アスファルト混合物供試体に対して曲げ疲労試験と X 線マイクロ CT 撮影を実施し、得られた CT 画像について画像処理を行い、アスファルト混合物供試体の亀裂を微視的に観察した。その結果、試験後の新規および再生アスファルト混合物供試体には、3 種の箇所で亀裂の発生が生じたことが確認され、そのうち骨材周りの亀裂の生じ方に差異がみられた。微視的観察結果に基づきアスファルト混合物の劣化挙動について、その要因やメカニズムについて論じた。

**Key Words:** Pavement, Recycled pavement, X-ray micro-CT, Image analysis, Fatigue crack

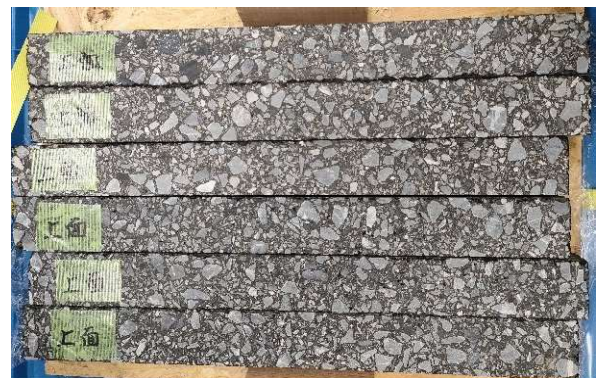
図-2 作製した6本の供試体

本研究では、新規骨材を用いた密粒度アスファルト混合物(13)(以下、新規混合物)と、再生骨材を50%配合した密粒度アスファルト混合物(13)(以下、再生混合物)の2種類を対象とし、それぞれ3本ずつ供試体を作製した。作製した供試体の外観を図-2に示す。図中、上段3本が新規混合物(N1, N2, N3)、下段3本が再生混合物(R1, R2, R3)で、供試体の寸法は4cm×4cm×40cmである。両混合物の骨材配合率を表-1および表-2に、アスファルト配合率を表-3に、供試体のマーシャル特性値等は表-4に示す。なお、供試体作製に使用した新アスファルトにはストレートアスファルト60/80を用いた。再生用添加剤については、既往の研究<sup>5)</sup>において飽和分系よりも新規混合物により近い性状まで回復するとされる芳香族系の添加剤を選択した。旧アスファルトの針入度は15であったため、圧裂係数による配合設計を行い再生用添加剤の添加量は旧アスファルト量に対して9.2%とした。
